CROQUIS E DETALHAMENTOS

ARQUITETÔNICO

REFORMA DA UNIDADE BASICA DE SAÚDE BERNARDO VICENTE DE ARAÚJO

RUA PRINCIPAL, POVOADO FIRMINO

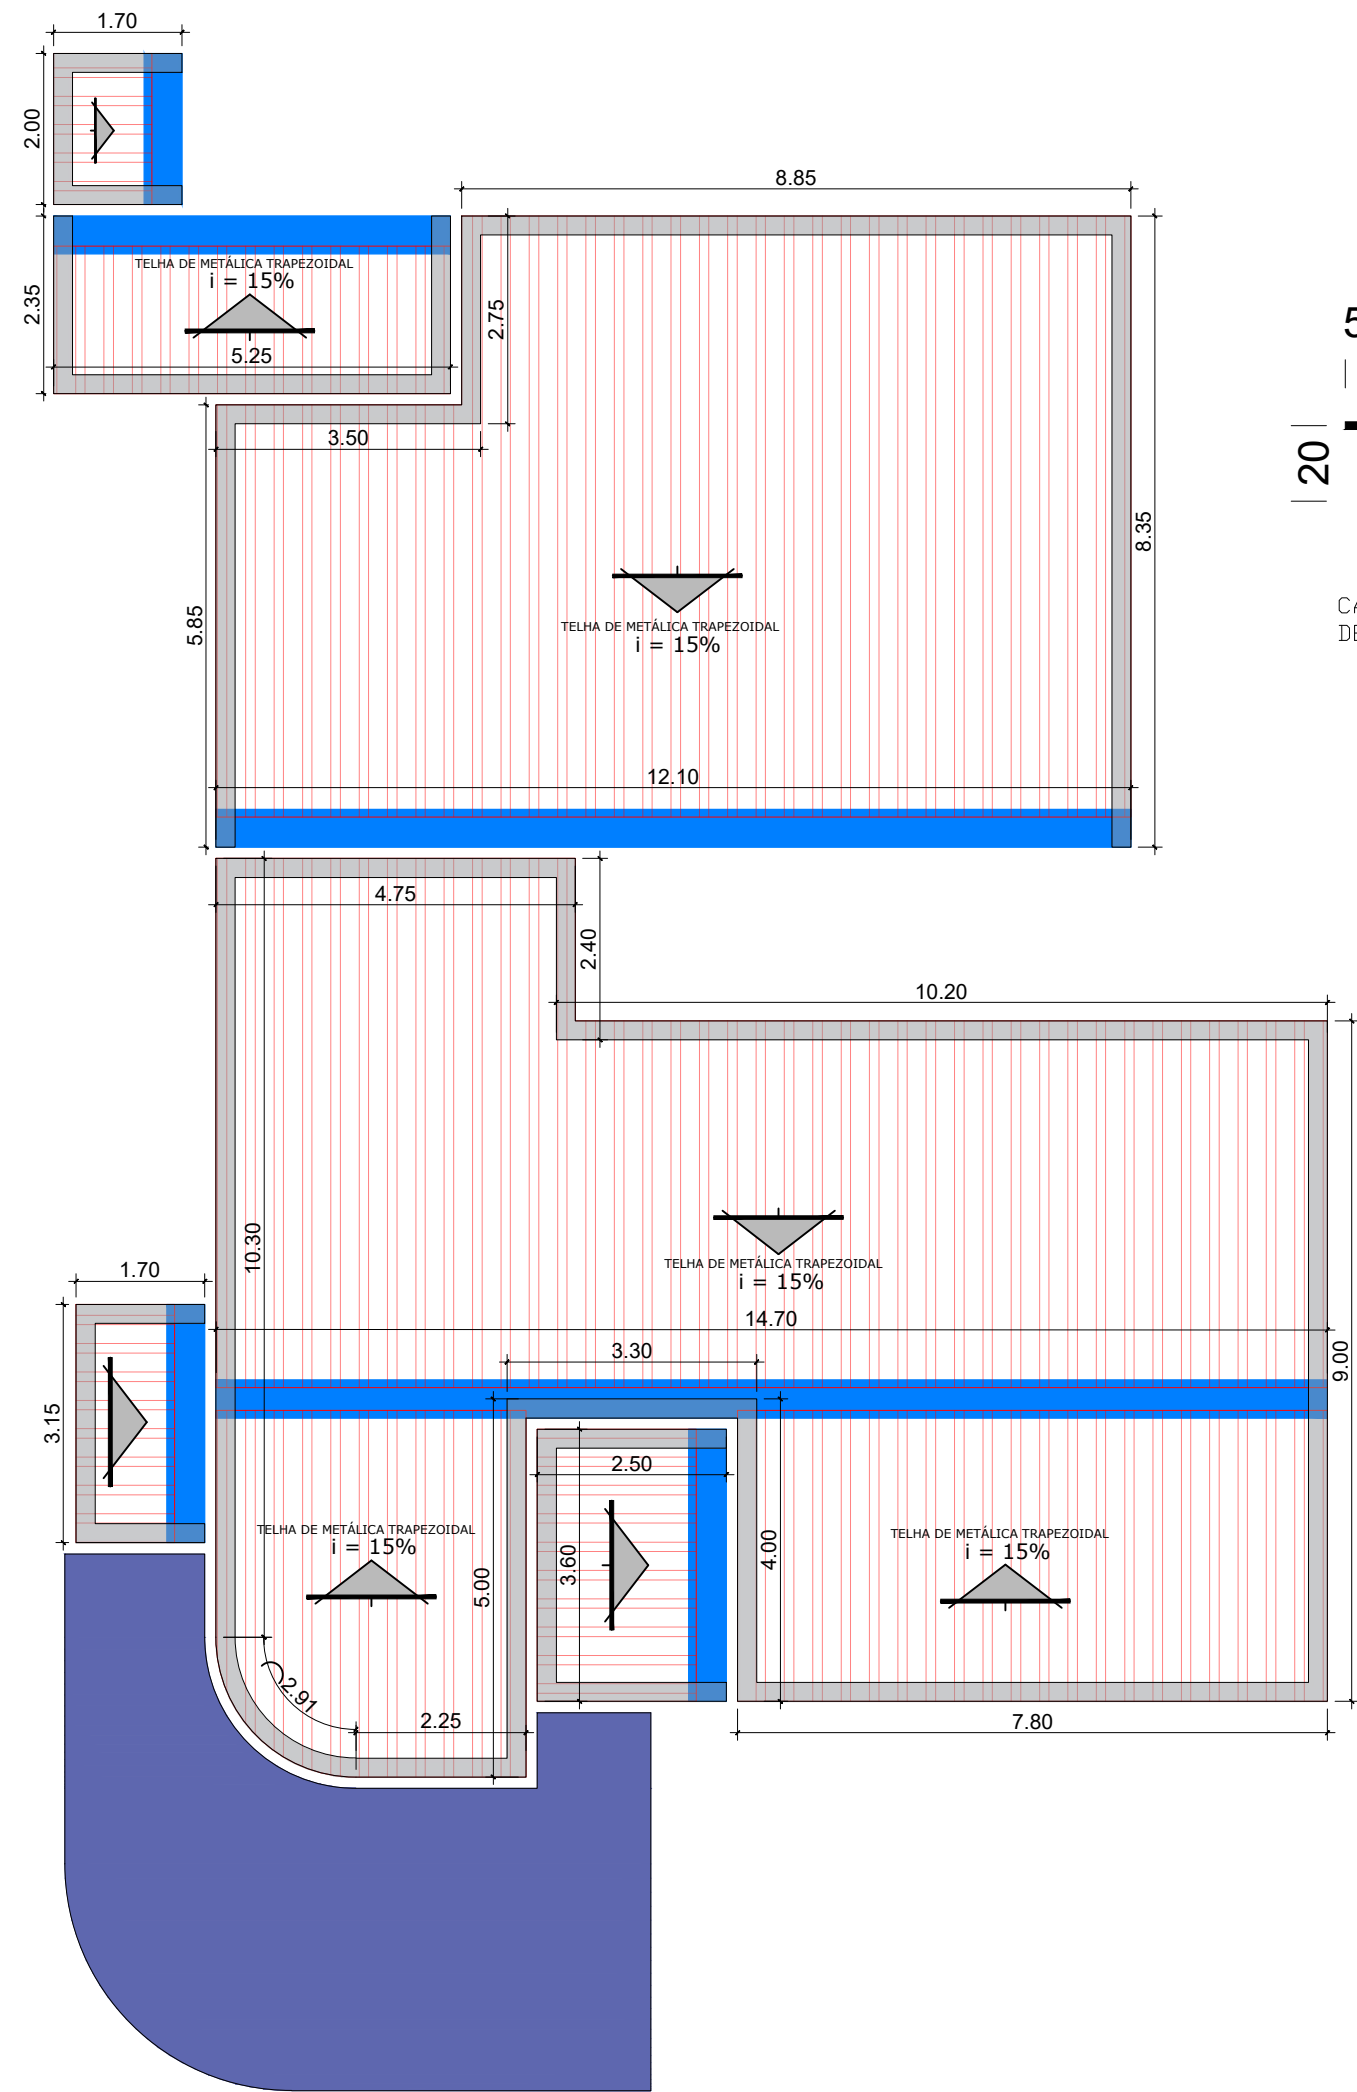
CROQUI DE COBERTURA - PÓS REFORMA  
ESC - 1:100

- LEGENDA:
- ÁREA DE IMPERMEABILIZAÇÃO DE LAJE - 37,16m<sup>2</sup>
  - ÁREA DE TELHAMENTO - 243,25m<sup>2</sup>
  - CALHAS - DESENVOLVIMENTO 100cm - 30,8m
  - RUFOS - DESENVOLVIMENTO 33cm - 119,71m

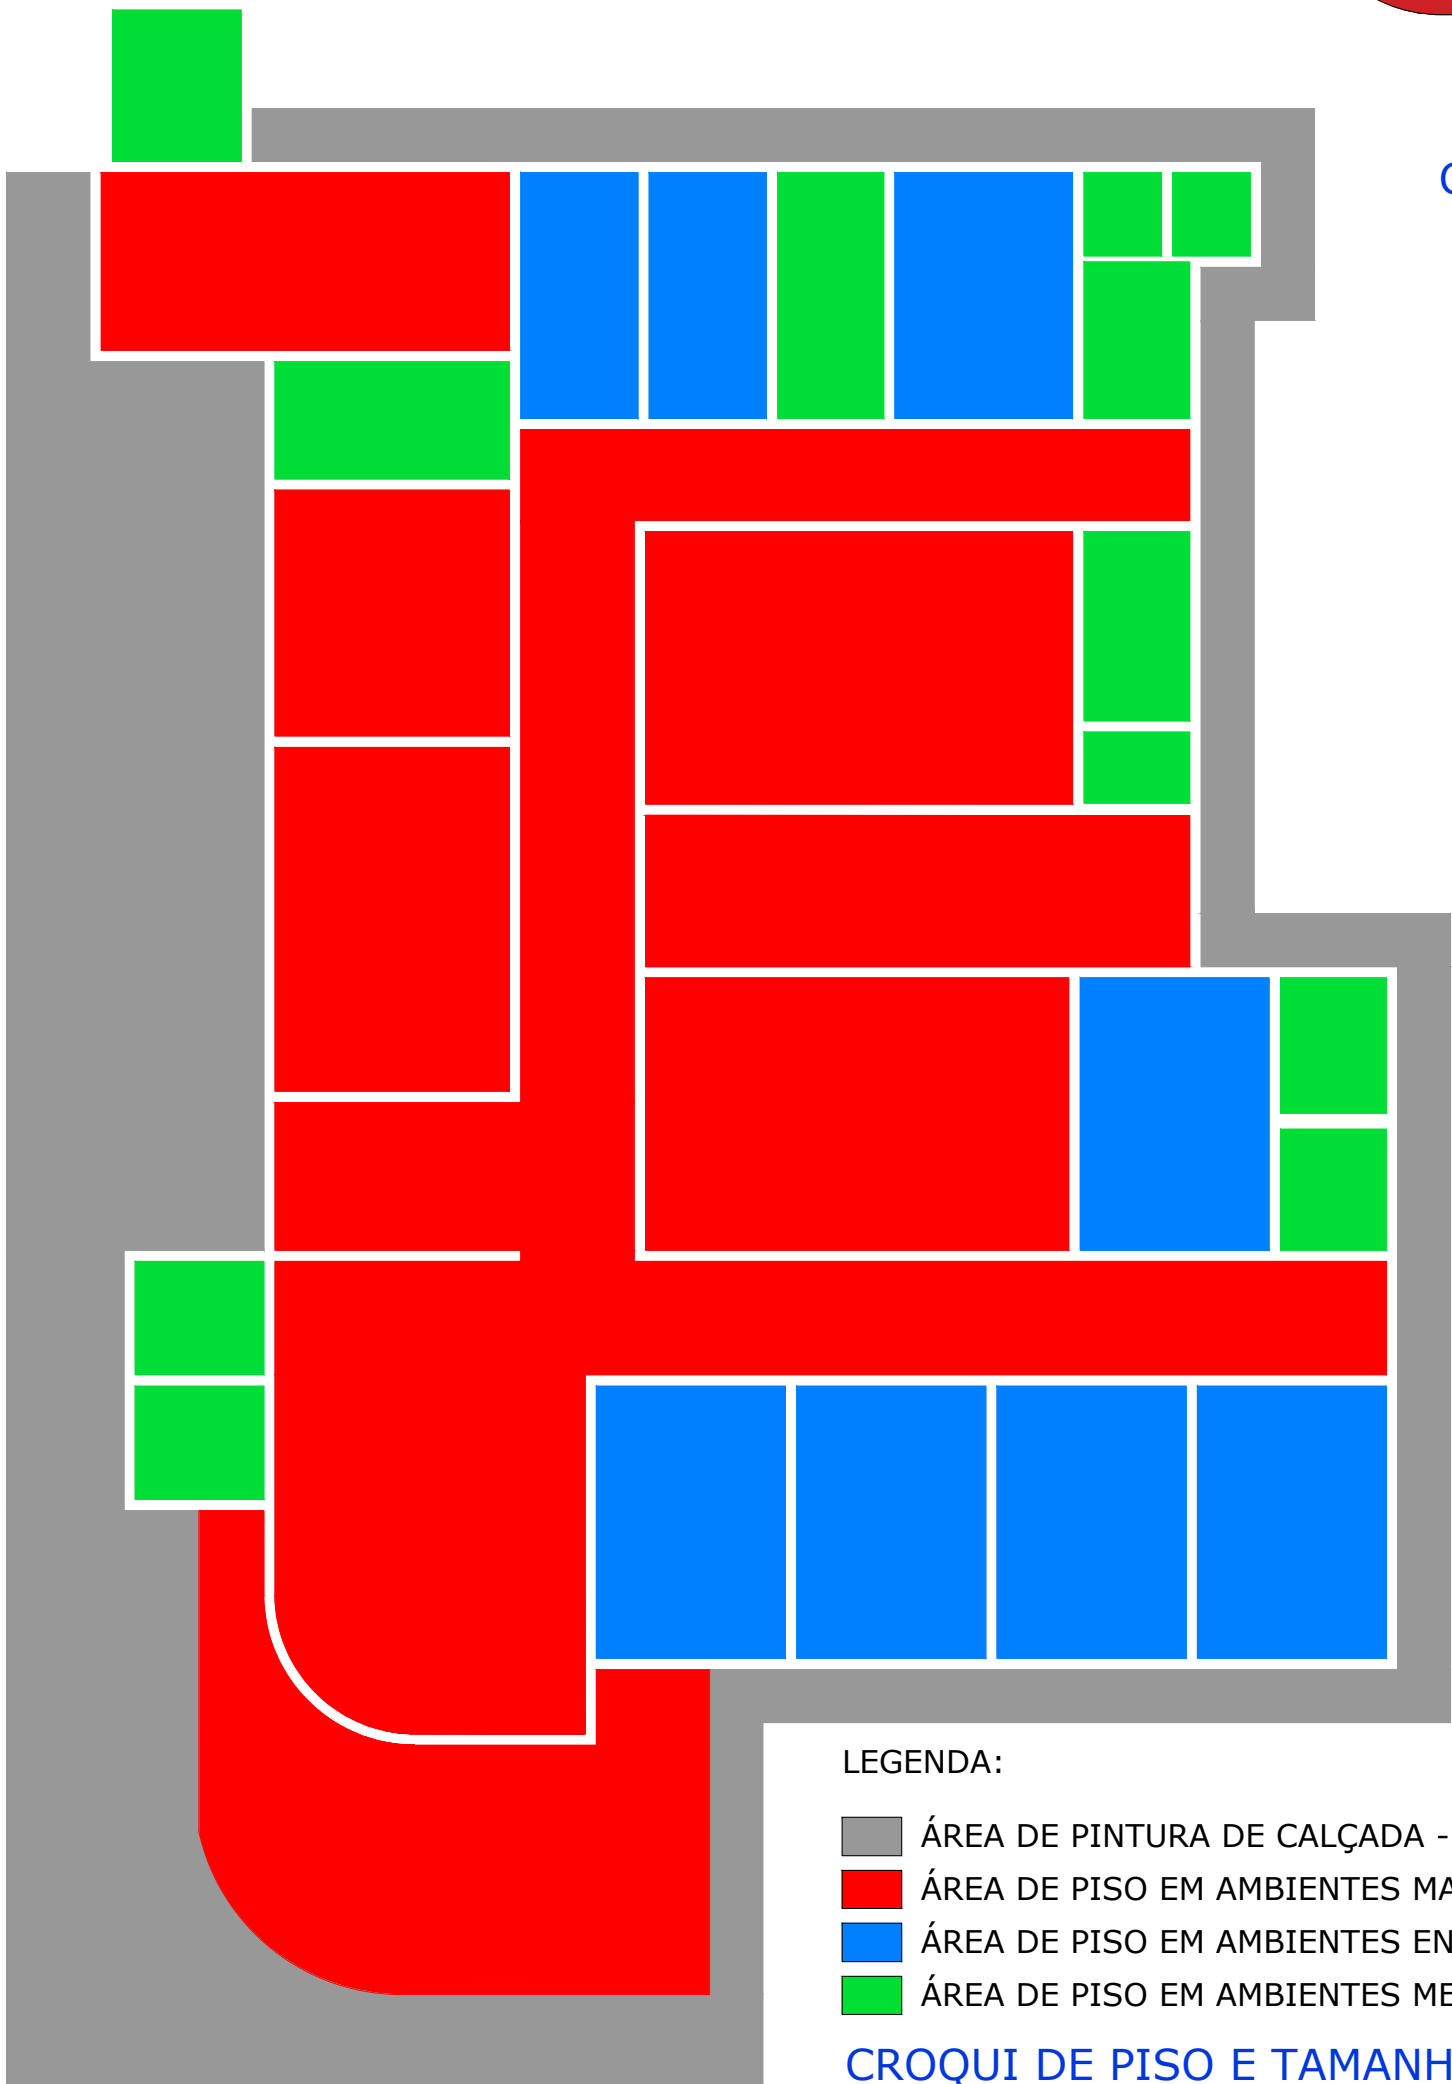
CROQUI DE PISO E TAMANHO DOS AMBIENTES  
ESC - 1:100

- LEGENDA:
- ÁREA DE PINTURA DE CALÇADA - 113,34m<sup>2</sup>
  - ÁREA DE PISO EM AMBIENTES MAIORES QUE 10m<sup>2</sup> - 190,06m<sup>2</sup>
  - ÁREA DE PISO EM AMBIENTES ENTRE 5 E 10m<sup>2</sup> - 62,71m<sup>2</sup>
  - ÁREA DE PISO EM AMBIENTES MENORES QUE 5m<sup>2</sup> - 32,57m<sup>2</sup>

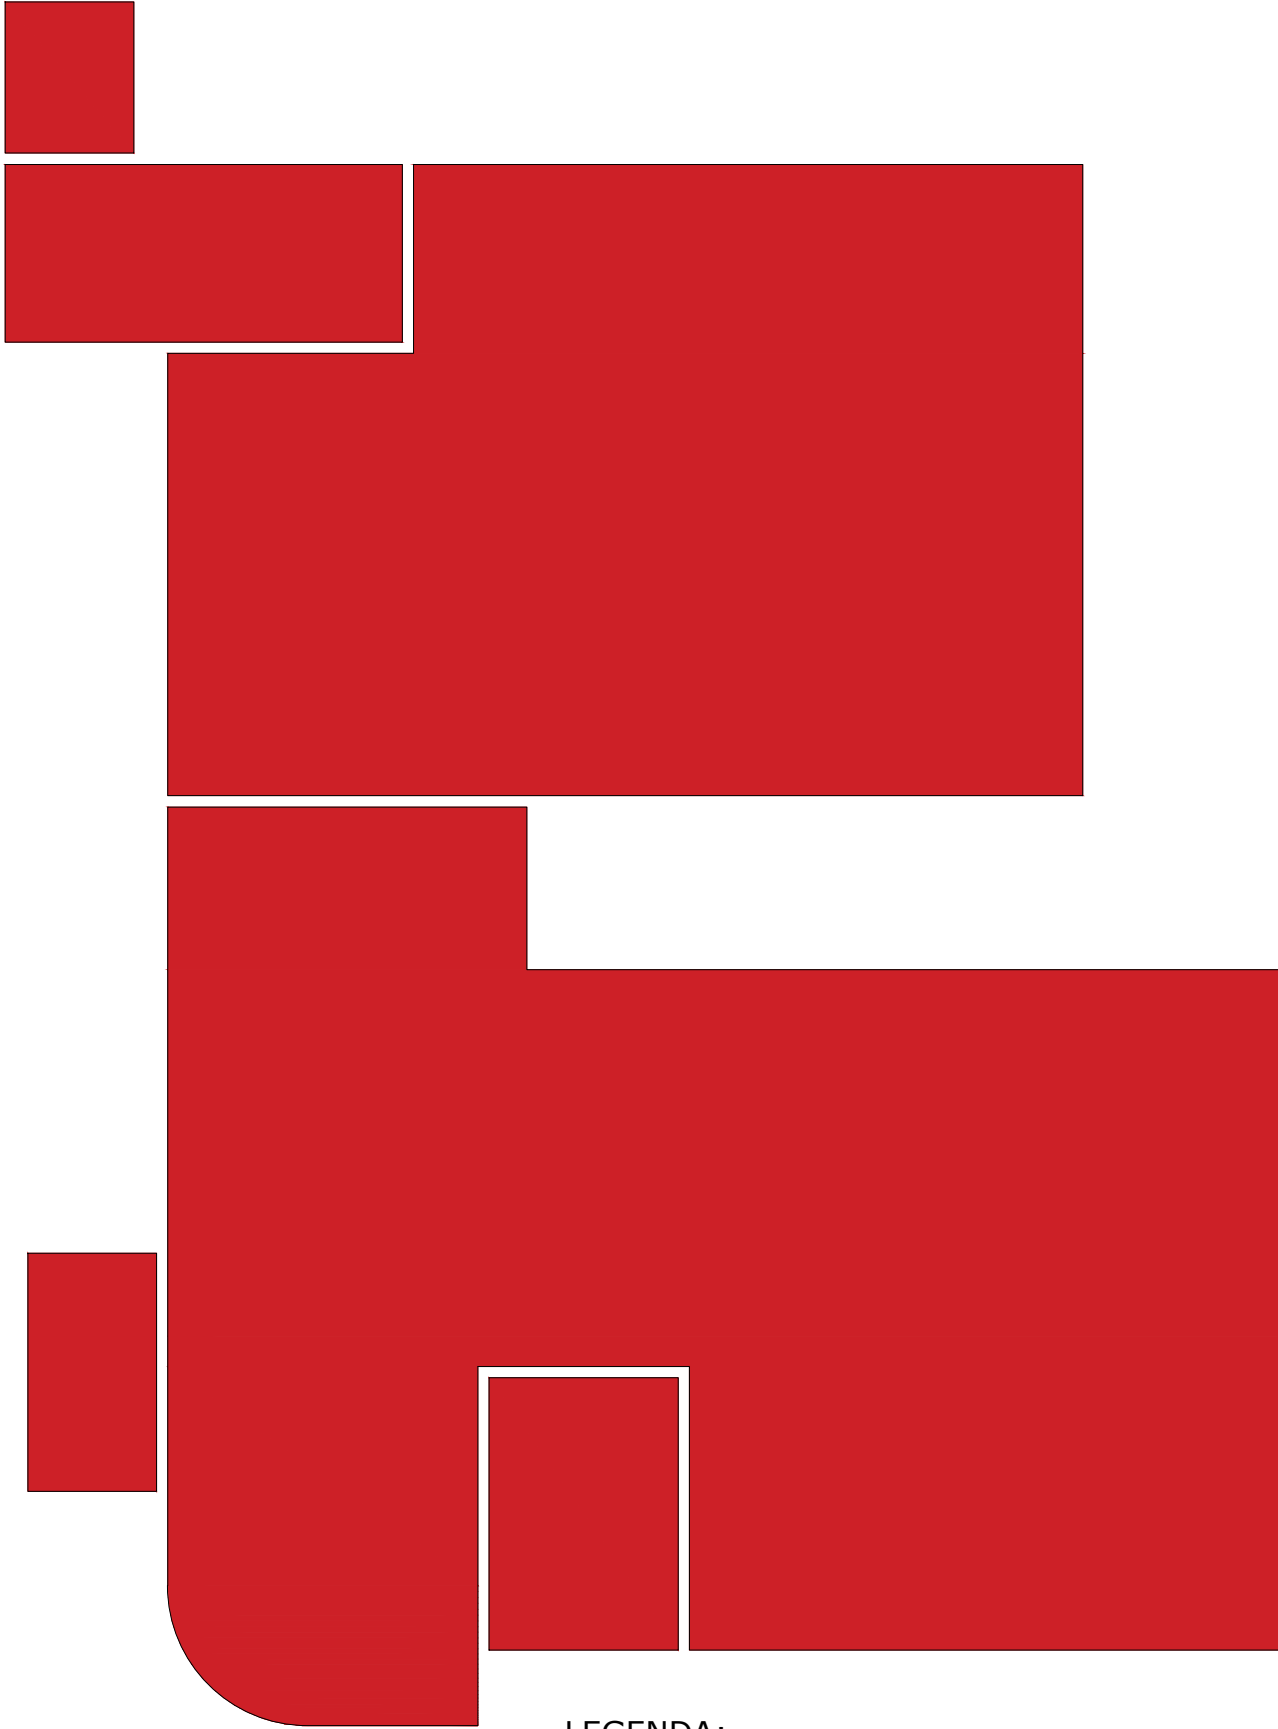
CROQUI DE DEMOLIÇÃO DA COBERTURA EXISTENTE  
ESC - 1:100

- LEGENDA:
- ÁREA DE DEMOLIÇÃO DO TELHADO - 258,38m<sup>2</sup>

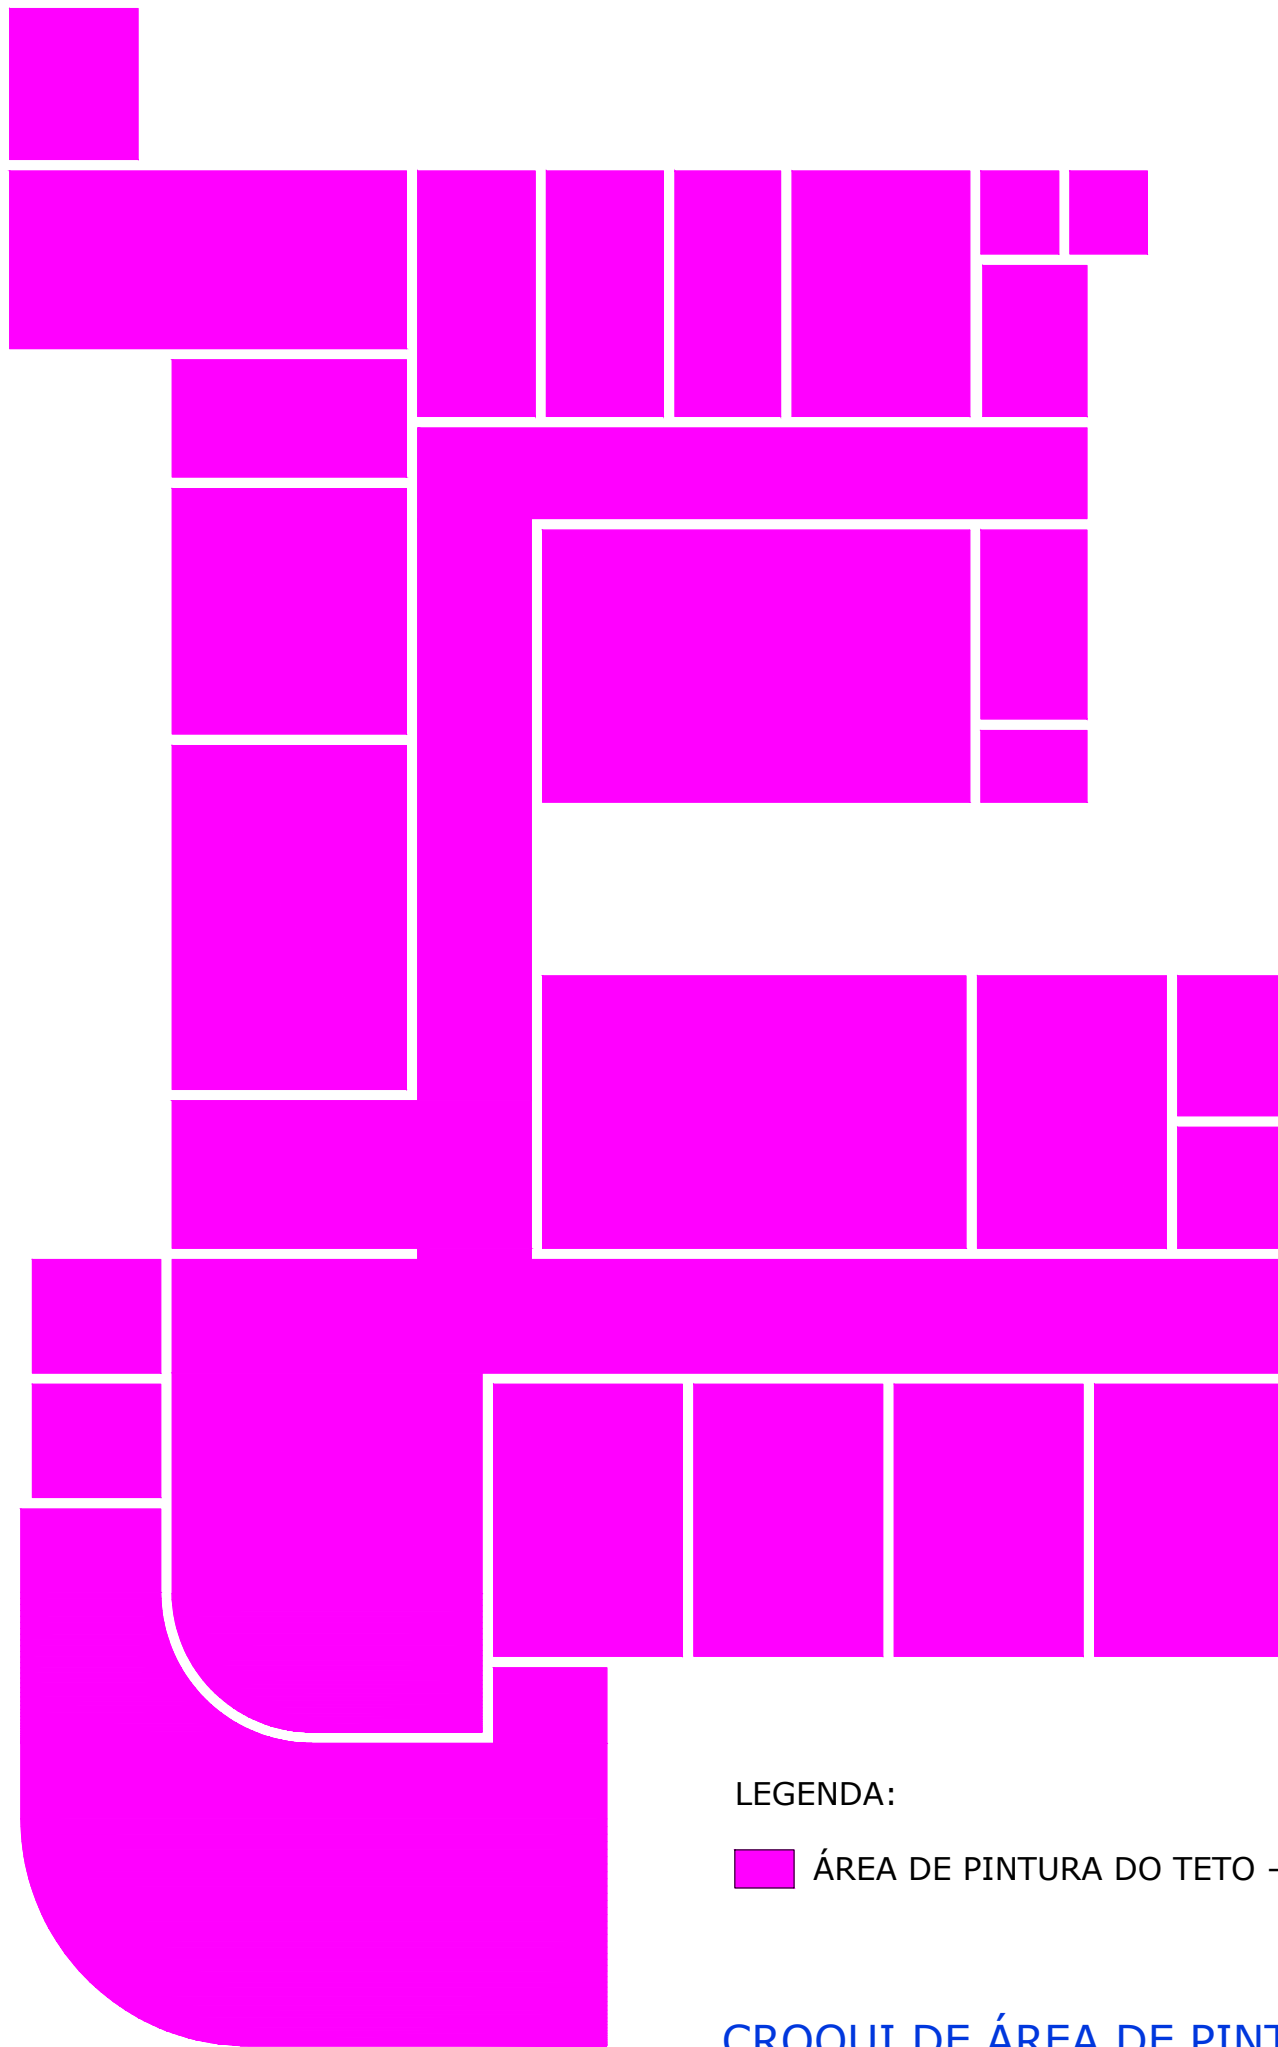
CROQUI DE ÁREA DE PINTURA DO TETO  
ESC - 1:100

- LEGENDA:
- ÁREA DE PINTURA DO TETO - 281,86m<sup>2</sup>
